# 广东海亮铜业有限公司“2·16”一般车辆 伤害事故调查报告

2022年2月16日凌晨2时18分左右，台山市水步镇广东海亮铜业有限公司发生一起车辆（叉车）伤害事故，造成1人死亡，直接经济损失约230万元。

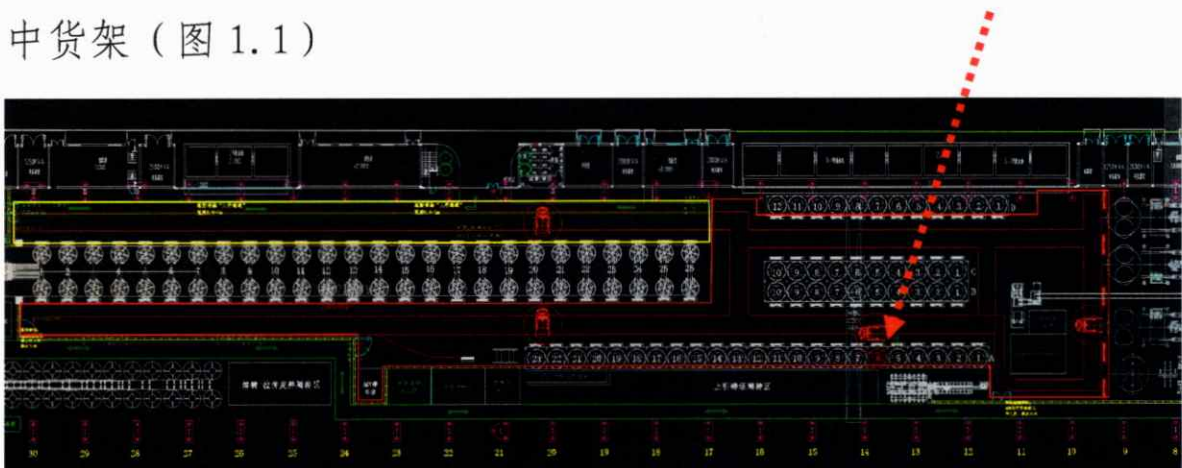
图 1.1 铜棒生产车间与事故发生部位 A 排储料架 A6 中货架平面图

（四）事故发生部位：事故发生在 2 号车间 A 排储料架 A6 中货架（图 1.1）
